Diagnosztikai problémák onkoplasztikai műtétek után a radiológus szemszögéből 2.

Kovács Eszter, Bidlek Mária
Országos Onkológiai Intézet

A Magyar Sztenológiai Társaság Tudományos Fóruma Kecskemét,

2013. május 17-18.

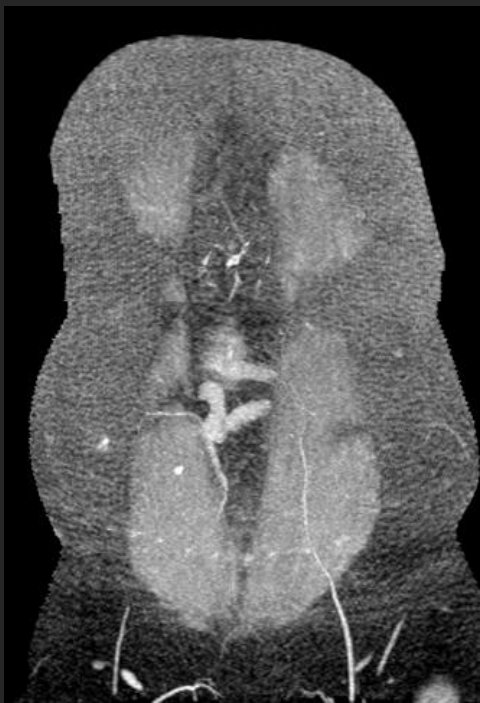
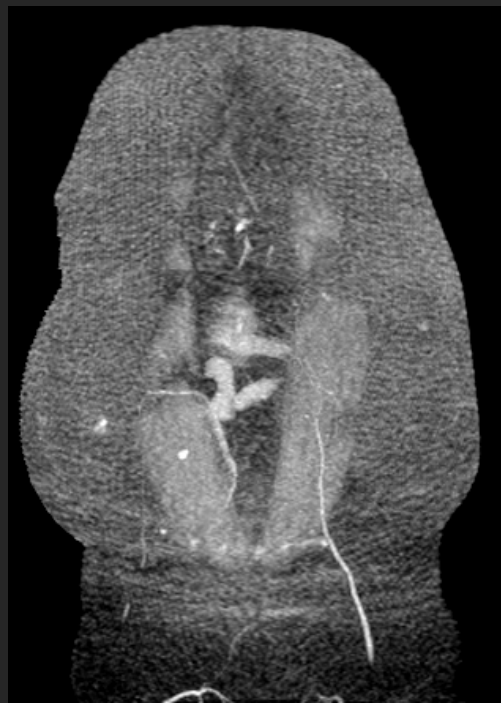
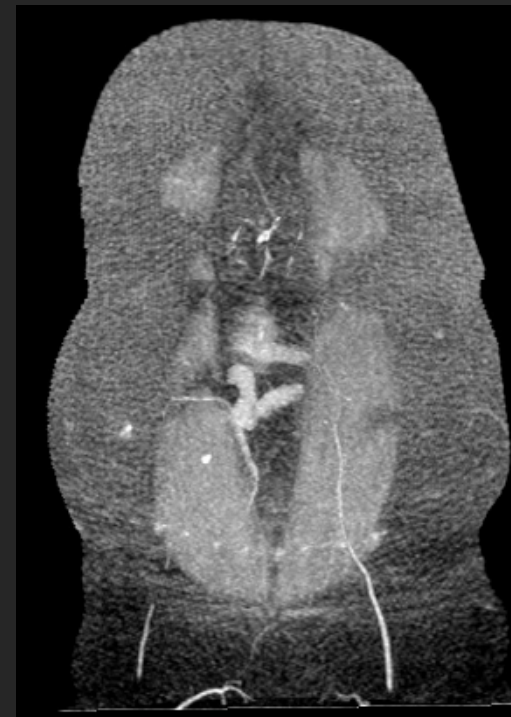
CT-angiográfia: DIEP lebeny

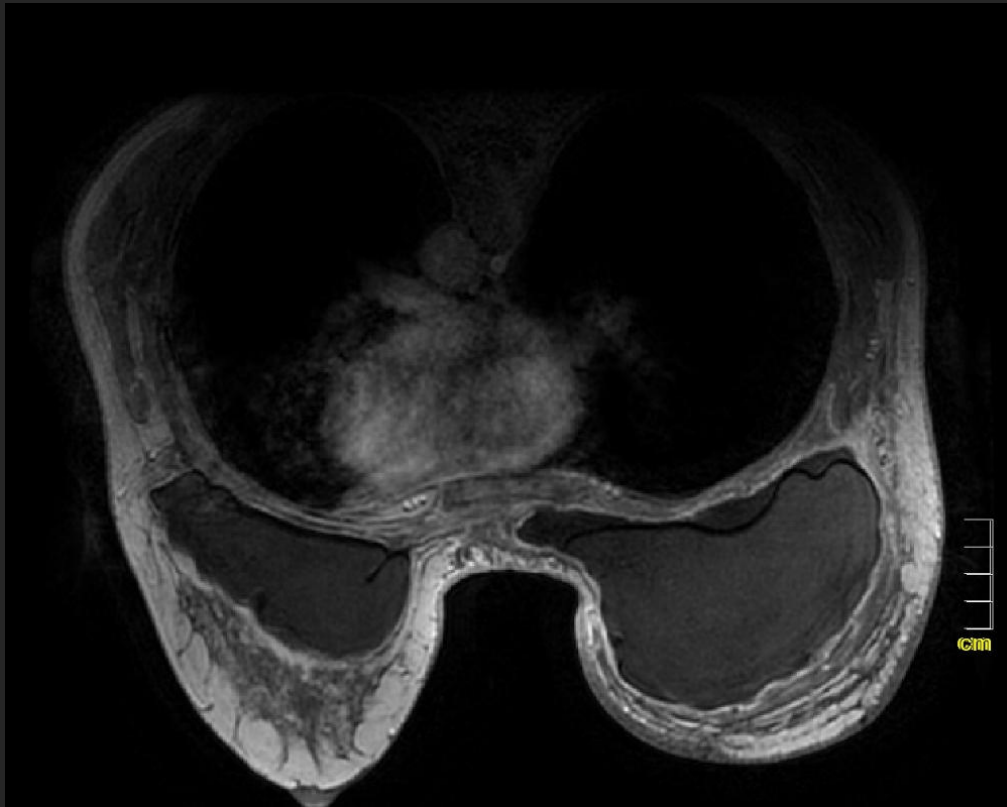
Akut korai szövődmény

- 2011. májusban jobb oldali skin sparing mastectomia, SLNB, latissimus dorsi lebeny áthelyezése és expander implantátum behelyezés
- 2013. februárban jobb oldalon expander csere, bal oldalon korrekció, implantátum behelyezése
- 2013. márciusban jobb oldali emlő, kemény, meleg tapintatú, feszül, bőre hyperaemiás

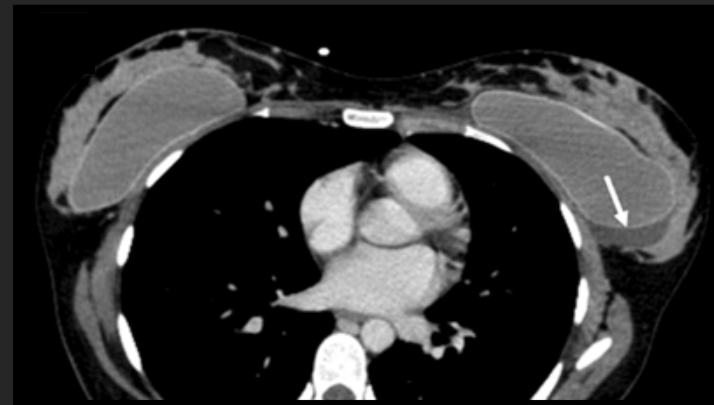
Reaktív folyadék, radial folds

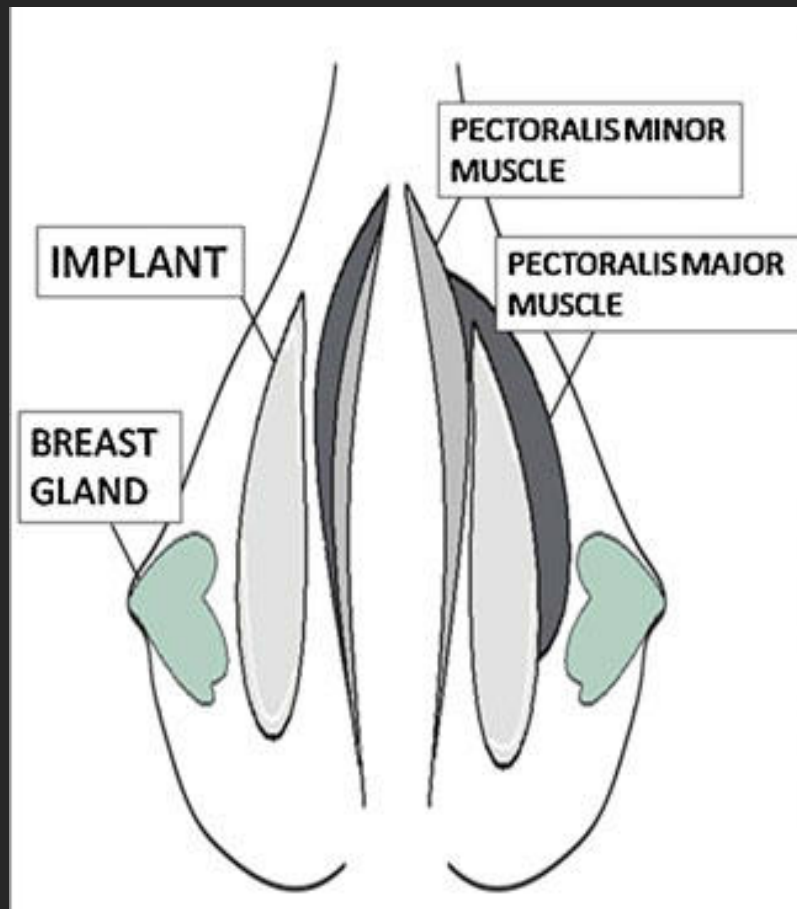
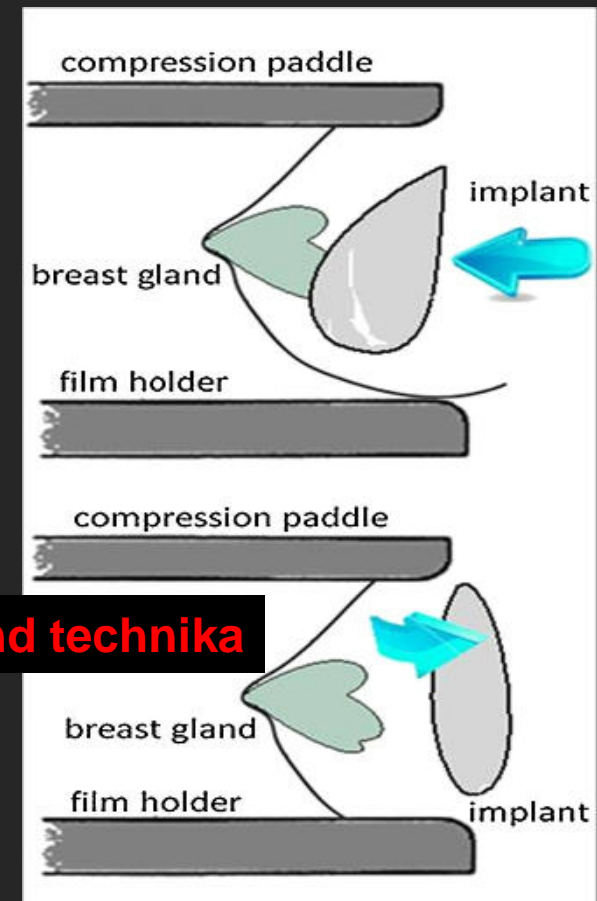
Mammográfia implantátum esetén

Eklund technika

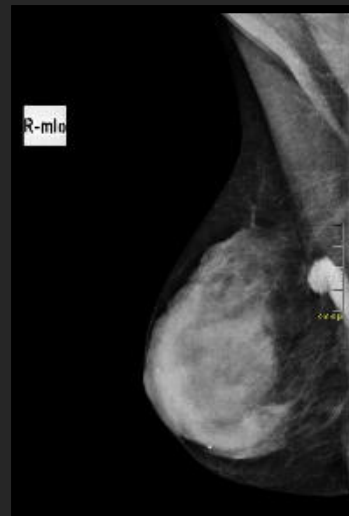
- Csak az extrakapszuláris ruptúrának vannak mgr jelei:
 - Asszimmetria, kontúregyenetlenség az implantátumok között
 - Az implantátum környezetében megjelenő denzitásfokozódás
 - Meszesedés az implantátum környezetében

Ruptúra mammográfiás jelei
